## Wasser im Aufbau

Aus dem Forschungsbericht **"Sanierung durchfeuchteter Flachdächer unter Erhaltung vorhandener Wärmedämmschichten"** (\*) lassen sich folgende Ergebnisse ableiten, die hier wörtlich wiedergegeben als Handlungsanweisungen eine Beurteilungsgrundlage bieten können.

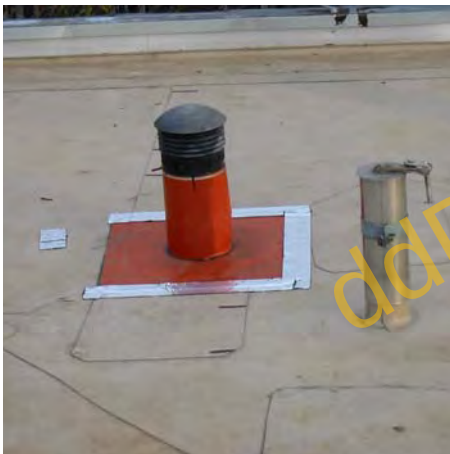
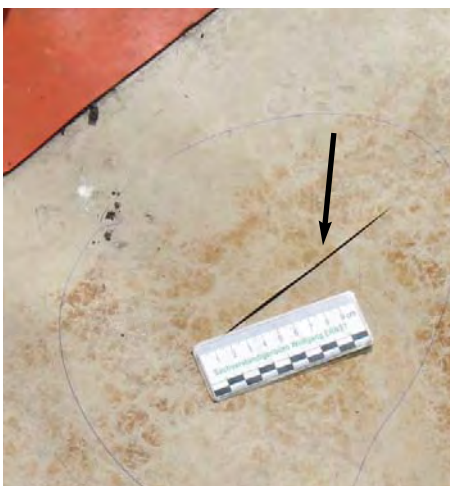
Die Wirksamkeit von Rohrstutzen zur Wasserabsaugung ist absurd, wenn in der Dachabdichtung (direkt neben diesen Rohrstutzen) mechanische Beschädigungen vorhanden sind, über die ständig weiteres Wasser in den Aufbau eindringt - siehe Abbildungen 02 und 03.

Abbildungen 02, 03: Rohrstutzen zur Wasserabsaugung mit einer PVC-Bahn auf eine TPO-Bahn mangelhaft "aufgeklebt", gleich daneben eine mechanische Beschädigung.

Eine Wasserabsaugung kann nur dann sinnvoll sein, wenn gewährleistet ist, dass kein weiteres Wasser mehr in den Aufbau eindringt. Hierzu muss im Regelfall die Dachfläche abgeräumt und kontrolliert werden.

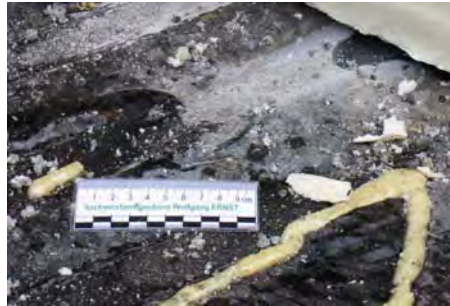
Abbildung 04: PU-Kleberauppen wirken wie partielle Abschnügelungen.

Die Wirksamkeit einer Wasserabsaugung bei (teil-) verklebter Wärmedämmung ist begrenzt. Mit einer schleifenartigen PU-Schaum-Kleberaube werden nicht nur Hohlräume unter den Dämmstoffplatten geschaffen, sondern diese auch so unterteilt, dass eingeschlossenes Wasser in Teilabschnitten zurückgestaut wird. Eine Absaugung am Tiefpunkt ist dann nur begrenzt wirksam.

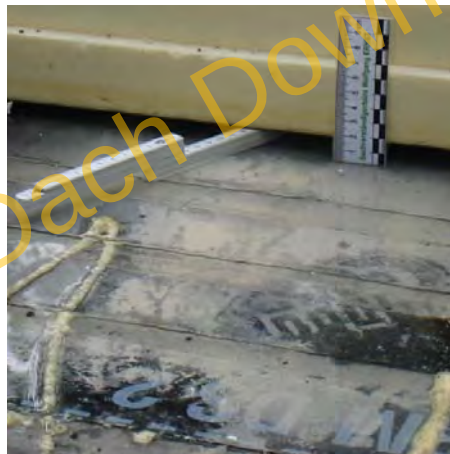
Abbildung 05: Hohlraum unter der Wärmedämmung durch PU-Kleberauppen.

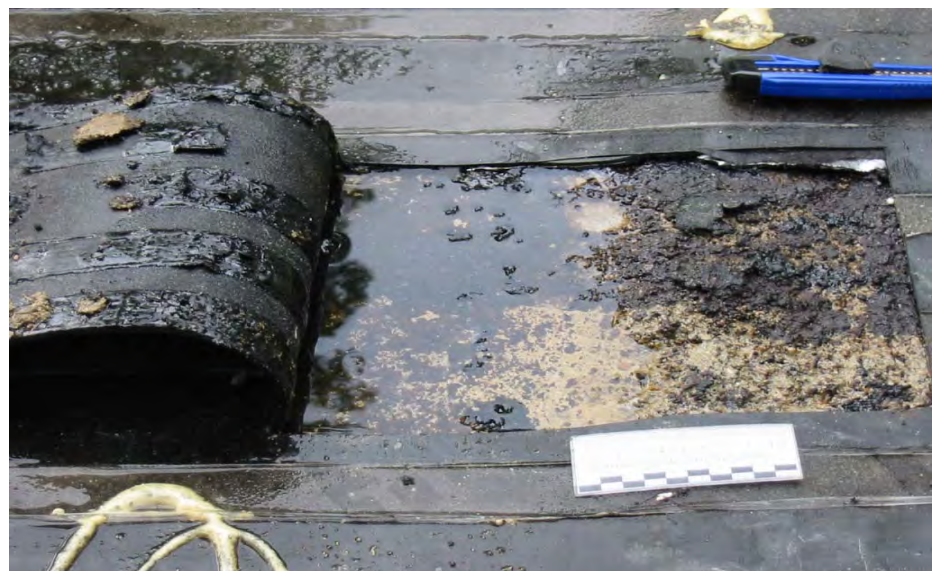
Eine Feuchtigkeitsaufnahme der Wärmedämmung ist nicht relevant, wenn - wie in diesem Sanierungsfall - auch unterhalb der bituminösen Dampfsperre ein Wasseranstaupunkt festgestellt wird. Um diesen zu entfernen und die Betonrohdecke zu trocknen bleibt nur eine komplette Entfernung der Schichten. Hierbei wirkt sich nachteilig eine Verklebung der Schichten aus, die aus diesem Grund nicht mehr zerstörungsfrei rückzubauen sind und deshalb auch nicht mehr verwendet werden können.

Abbildung 06 (und Titelbild): Wasseranstaupunkt zwischen Dampfsperre und Rohdecke.

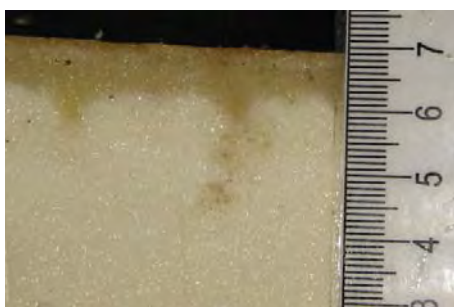
Abbildung 08 (links): PU-Dämmstoffplatte im Querschnitt. Eindringtiefe der Feuchtigkeit ca. 10 mm.

Wie in Abbildung 08 dargestellt, konzentriert sich der Feuchtegehalt an der Oberfläche der geschlossenzelligen Dämmstoffplatte, mittig ist die Dämmstoffplatte trocken. Im Oberflächenbereich müsste also die Feuchtigkeitskonzentration höher sein als der gemittelte Wert. Dies hat bereits vor Jahren PERNETTE (PWI, 1997, 1999, 2002) festgestellt und veröffentlicht:

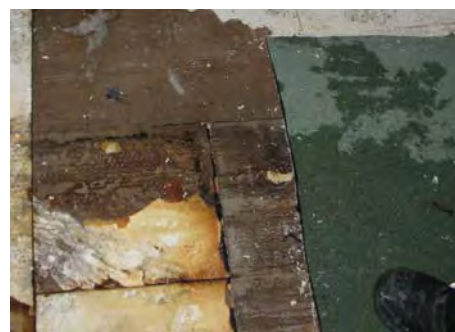
Abbildung 09: Durch jahrelange Feuchtigkeitseinwirkung zerstörte PUR-Dämmplatte.

Bei einer begrünten Dachfläche, bei der seit ca. 5 Jahren Wasser im Aufbau eingeschlossen und deshalb der PUR-Dämmstoff teilweise zerstört ist - siehe Abbildung 09 - dürften die Grenzen einer technischen Trocknung erreicht sein. Werden dennoch solche Maßnahmen empfohlen, so ist zu überprüfen ob die Annahmewerte seriös ermittelt wurden und das versprochene Endergebnis zu dem Angebotspreis überhaupt realisiert werden kann - und welches Restrisiko für den Bauherrn dann noch verbleibt.

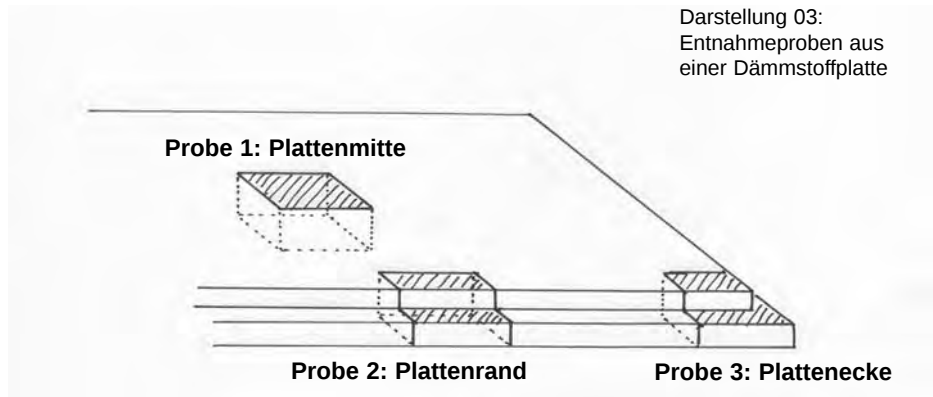
Darstellung 03:  
Entnahmeproben aus  
einer Dämmstoffplatte

Die obenstehende Berechnungen zeigen eindeutig auf, dass der Feuchtegehalt an den Oberflächen der Dämmplatten wesentlich höher liegt als in der Plattenmitte. Dies deckt sich mit den Aussagen in den Fachveröffentlichungen von PERNETTE (1999, 2001).

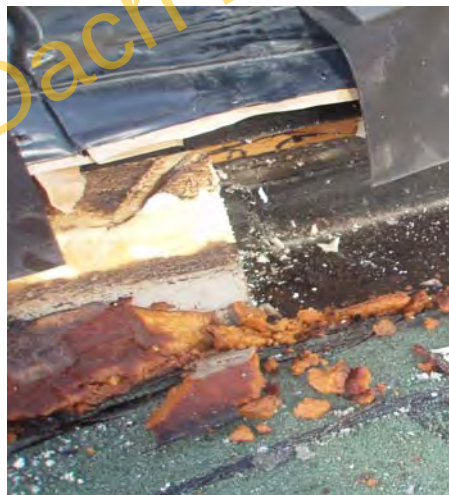
Abbildung 10:

Nachdem bei den untersuchten Proben dieses Praxisbeispiels teilweise wesentlich höhere Feuchtegehalte festgestellt wurden ist davon auszugehen, dass eine Feuchteeinwirkung über einen längeren Zeitraum (mehrere Jahre) erfolgte. Bestätigt wird dies auch durch die Verfärbung/Zersetzung der Mineralkaschierung auf der Dämmstoffober- und -unterseite - siehe Abbildung 07, 09 und durch völlig zersetzte PUR-Dämmkeile am Dachrand - siehe Abbildung 10.

Durch jahrelange Feuchteeinwirkung zerstörter PUR-Dämmstoffkeil am Dachrand.

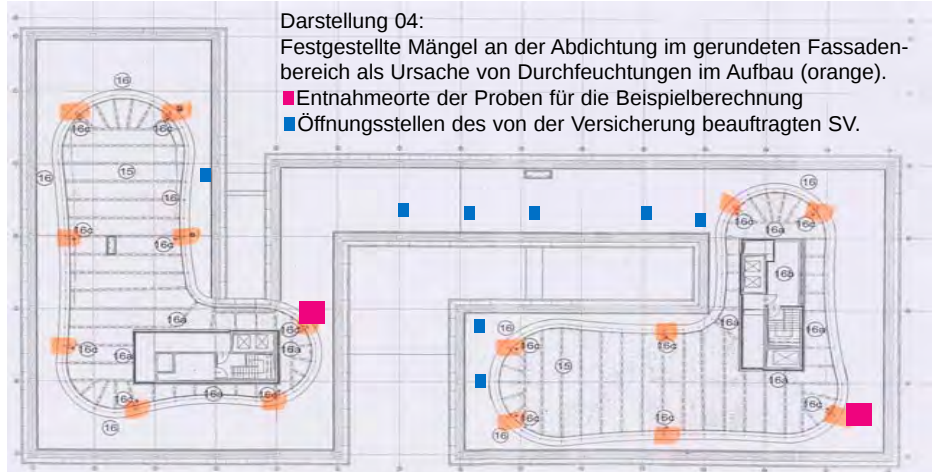
Darstellung 04:

Der von der Versicherung beauftragte Sachverständige (öbv) hat auf der selben Dachfläche ebenfalls Dämmstoffproben entnommen und zwar weit entfernt von den problematischen Anschlussbereichen an der gerundeten Fassade - siehe Darstellung 04.

Festgestellte Mängel an der Abdichtung im gerundeten Fassadenbereich als Ursache von Durchfeuchtungen im Aufbau (orange).

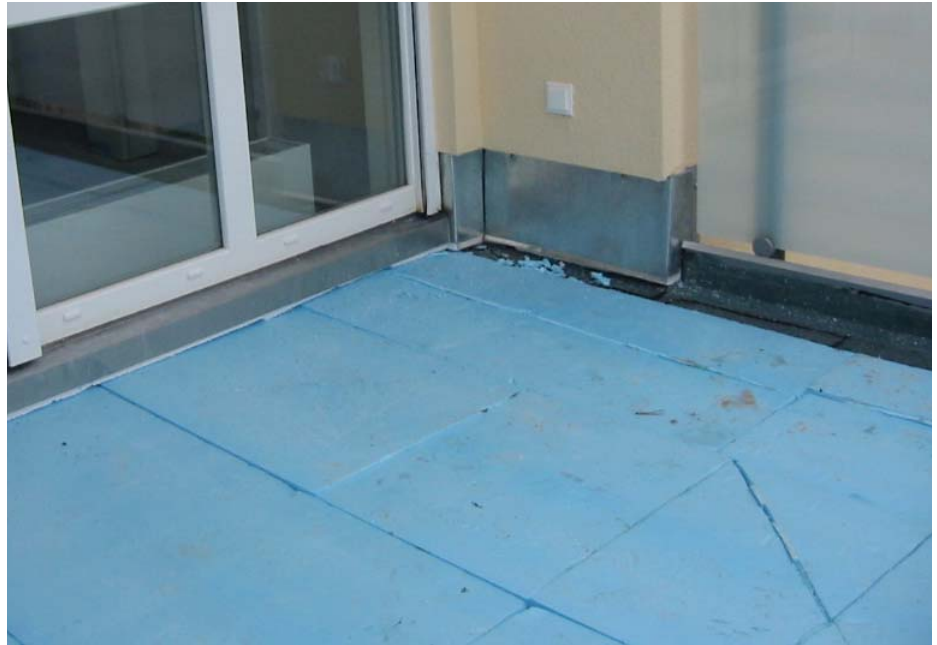
Abbildung 11:

Beispiel für eine kleinflächige Einpassung von XPS-Dämmplatten auf einem Balkon. Durch die Vielzahl der Schnittkanten ist mit erhöhter Feuchteaufnahme zu rechnen.

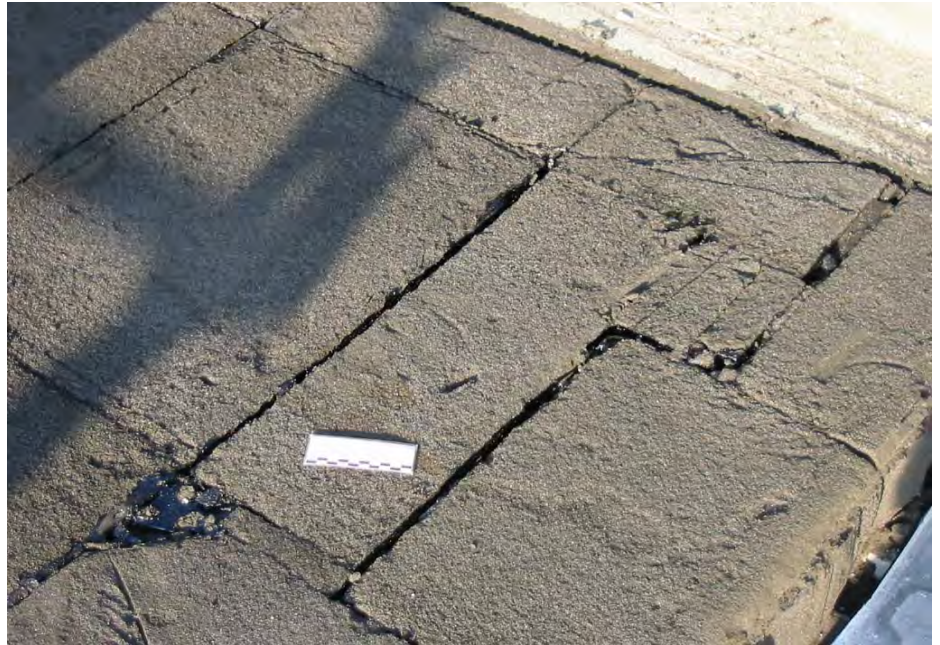
Abbildung 12 (oben):

Schaumglasdämmung kleinteilig zugeschnitten, ohne Fugenverschluss und ....

Situation: Trapezblechdecke über Büroräumen mit ermittelter Temperatur unter der Decke von ca. 24° C. Kleinteilige Verarbeitung der Schaumglasdämmplatten, offene Fugen bis 3 cm, Wandanschlüsse mit verschmorter Polystyrolämmung. Obwohl die Fachregeln eindeutig sind hat scheinbar jeder Sachverständige eine eigene Meinung.

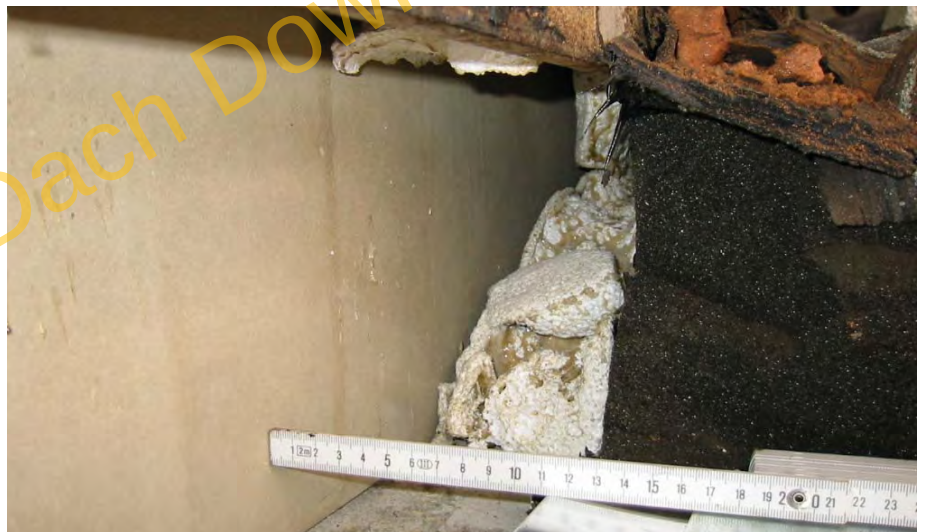
Abbildung 13 (unten):

.... Wandanschluss mit Polystyrolämmplatten, die durch Hitzeeinwirkung bei der Verarbeitung verschmort sind.

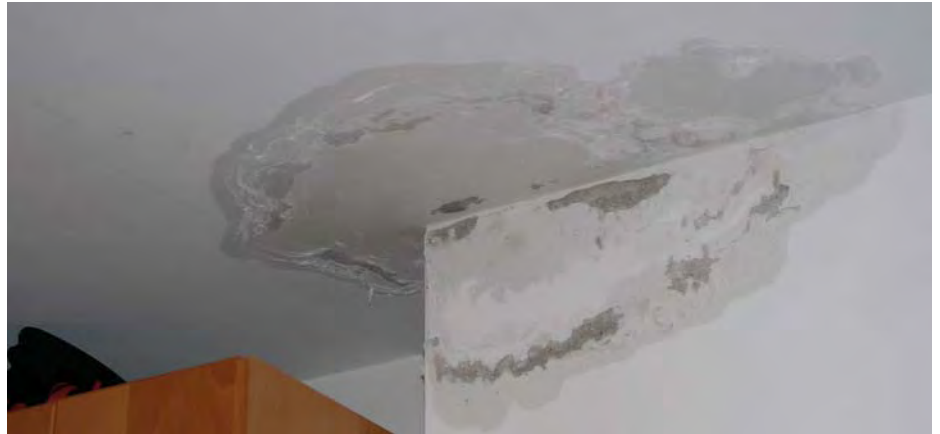
Abbildung 14:  
Massive Feuchtigkeitsspuren an der Deckenunterseite.

Die enormen Wassereinträge in den darunter liegenden Wohnungen - siehe Abbildung 14 - wurden mangels Fehler in der Abdichtung mit Kondenswasser und **"Benutzerfeuchte"** (?) begründet.

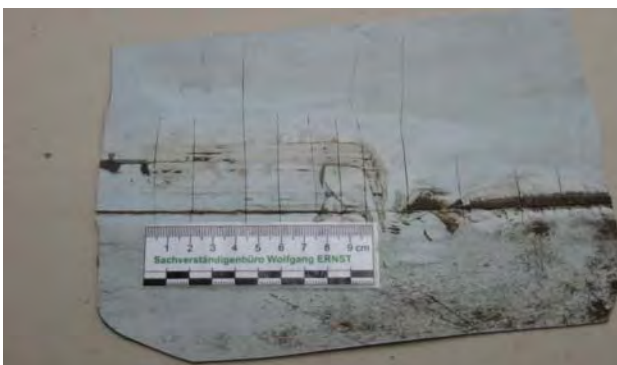
Abbildung 15:  
Ende einer Automaten-schweißnaht bei einer PVC-Bahn mit Übergang zur Handschweißnaht nach der Entfernung der überlappenden Bahn.

Undichtigkeiten in Folge mangelhafter Nahtführung.

Scheinbar war dies auch nicht gewollt, denn dort wären Ausführungsfehler festgestellt worden - siehe Abbildung 15 - die zu den festgestellten Undichtigkeiten geführt haben - wie dies im vorangegangenen Privatgutachten eindeutig dargestellt wurde.
