### Praxisbeispiel 1: Totalsanierung

### Sanierung der Dachkonstruktion und des Flachdaches der Friedenskirche in Gundelfingen (Baujahr 1970)

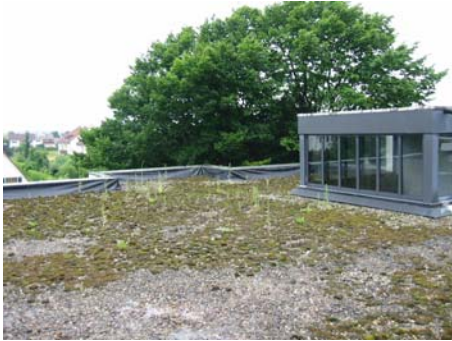
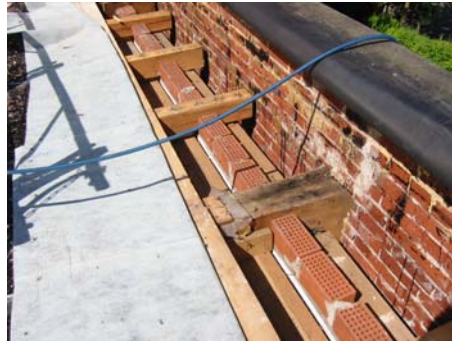
Bei einer Bestandsanalyse wurde festgestellt, dass der Flachdachaufbau (jahrelang) durchfeuchtet und deshalb die tragende Holzkonstruktion teilweise geschädigt war.

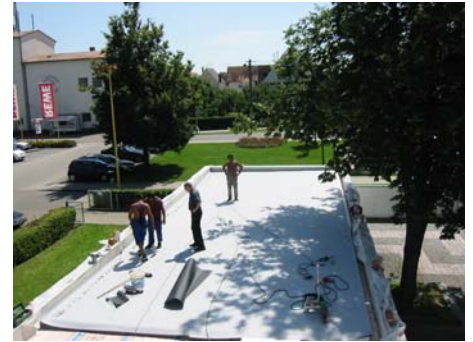
Aufgrund der sichtbaren Feuchteschäden an der Holzkonstruktion wurden alle tragenden Balken/Holzleimbinder im Auflagerbereich für eine Feuchtigkeitsmessung freigelegt und ein Feuchtemessprotokoll angefertigt.

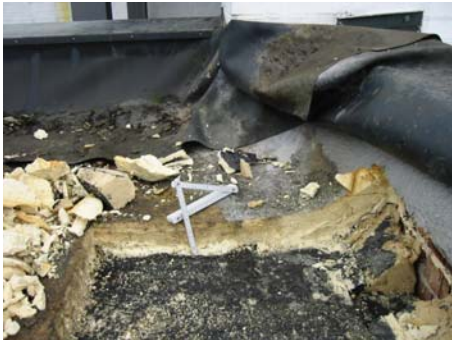
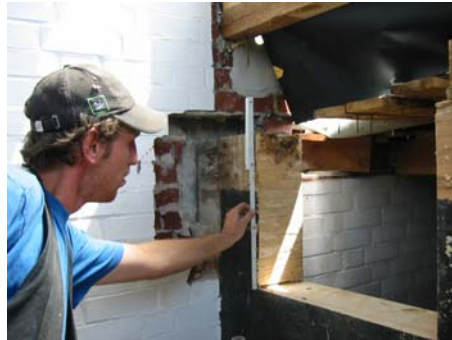
Die Überprüfung der Statik ergab eine geringere Belastung als angenommen, so dass mit einer Gefälledämmung und einer frei bewitterten Kunststoffbahn schon die Obergrenzen der Lasten erreicht wurden. Eine ursprünglich vorgesehene Extensivbegrüpfung der Dachflächen war somit nicht zu realisieren.

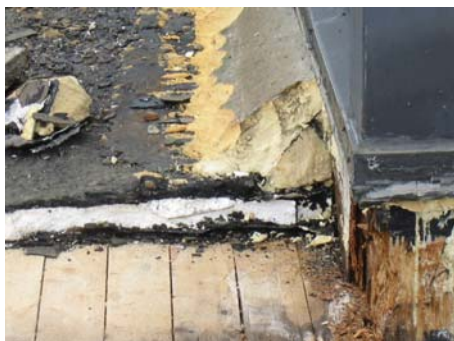
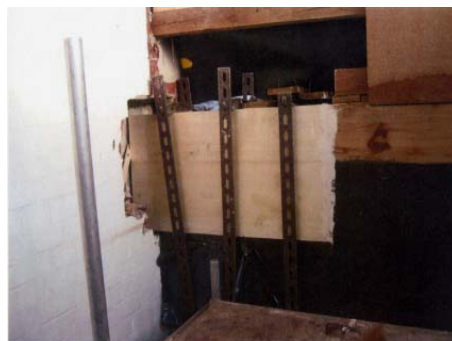
Eine vor Jahren erfolgte Sanierung mit PU-Schaum auf der undichten Bitumenabdichtung war nicht dauerhaft. Der PU-Schaum war komplett durchfeuchtet. Das eingedrungene Wasser hat sich auf der alten Bitumenabdichtung gesammelt und ist in den An- und Abschlussbereichen in die Konstruktion eingedrungen. Der komplette Aufbau musste bis zur Holzschalung entfernt werden.

Bei den geschädigte Leimbinder wurden von einer Spezialfirma die mit "Braunfäule" befallenen Bereiche (+ 30 cm) herausgeschnitten und ein Ersatzstück mit Epoxidharz eingeklebt. Ein sog. "Gesundschneiden" des Leimbinders erfolgte in Abstimmung mit einem extra beigezogenen Sachverständigen für Holzbau. Eine Gefahr bestand bis zu diesem Zeitpunkt (noch) nicht, obwohl die Presse dies aus "Sensationsgier" unterstellen wollte.
