Europäische Vereinigung **ddD** e.V.
dauerhaft dichtes Dach

Reduzierte Lebensdauer

Zur Lebensdauer von Flachdächern mit Kunststoffabdichtungen (*)

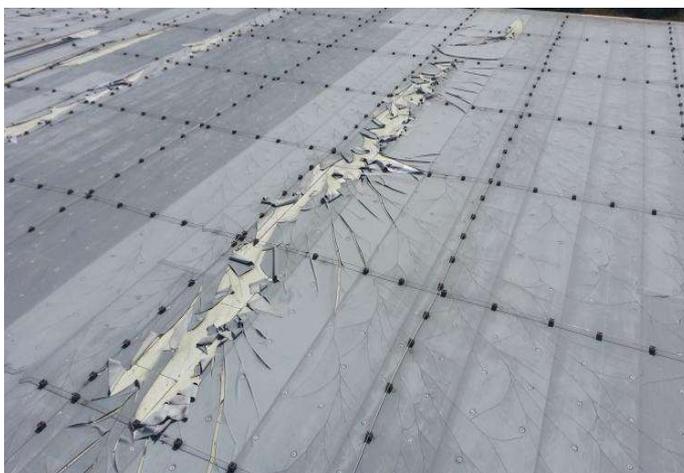
Abbildung 1: Totalversagen der Abdichtung nach 15 Jahren (Bewertung der Bahn nach ERNST (2009): "mangelhaft")

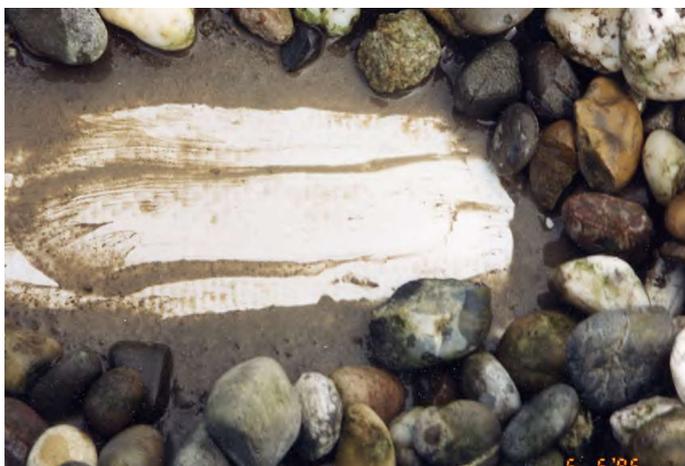
Bei der Untersuchung einer Vielzahl von Proben nach Praxiseinsatz gab es eindeutige Ergebnisse. Das Alterungsverhalten bei Kunststoffbahnen wird durch Schutzschichten, wie z.B. extensive Dachbegrünung oder Umkehrdachdämmung wesentlich reduziert, daraus resultiert eine längere Lebensdauer. Bei Kiesschüttungen wirkt die Schutzfunktion nur dann, wenn zwischen Kies und Dachbahn ein oberseitig PE-folienkaschierter Vlies angeordnet ist und somit Schmutzablagerungen, als optimale Bedingungen für z.B. Mikroorganismen, von der Bahnoberfläche abgehalten werden.

Abbildung 2: Dauerfeuchte Schmutzablagerungen nach 5 Jahren auf einer Kunststoffbahn mit Kiesschüttung, dadurch beschleunigtes Alterungsverhalten und somit geringere Lebensdauer..

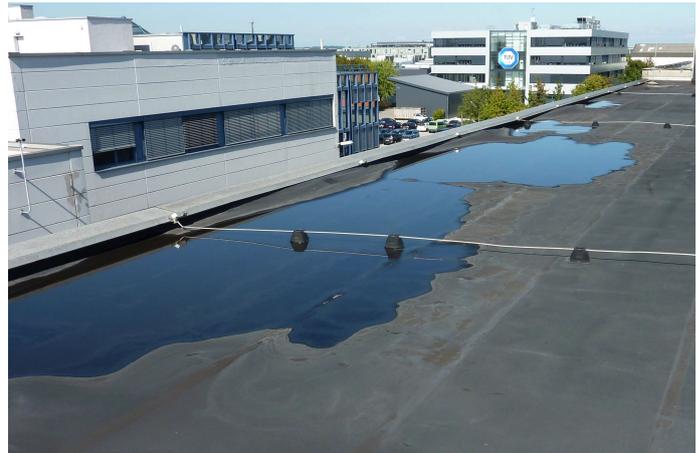
Bei frei bewitterten Dachflächen konnten deutliche Unterschiede zwischen Gefällebereich und Bereichen mit temporärem Wasseranstaup (Schmutzablagerungen und Algenbildung) festgestellt werden. Insbesondere bei Bahnen auf Werkstoffbasis PVC und Bahnen mit PVC-Anteil waren die Unterschiede beim Alterungsverhalten besonders deutlich, während bei Bahnen auf Werkstoffbasis FPO/TPO die Unterschiede geringer waren. Dies ist u.a. damit zu begründen, dass Bahnen auf reiner Olefinbasis werkstoffbedingt hydrolyse- und mikrobebeständiger sind.

Abbildung 3: Temporärer Wasseranstaup mit Schmutzablagerungen und Algenbewuchs, dadurch beschleunigtes Alterungsverhalten und somit geringere Lebensdauer..

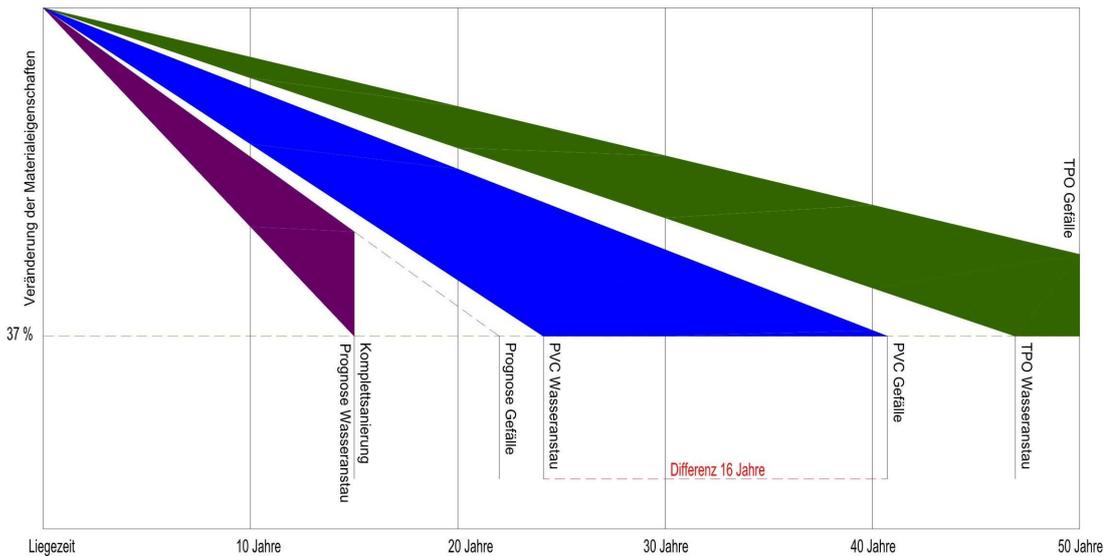
Bei der Bahn A) bestätigte sich die Prognose der geringeren Lebensdauer im temporären Wasseranstaubebereich durch das Versagen der Bahn mit daraus resultierenden Undichtigkeiten. Aufgrund der geringen Restlebensdauer erfolgte nach 15 Jahren eine Komplett-sanierung.

Darstellung 2:
Vergleich der Veränderung der Materialeigenschaften nach frei bewitterter Liegezeit zwischen temporärem Wasseranstaubereich mit Verschmutzung und Algenbewuchs und Gefällebereich bei Beispiel:

A) Bahn mit PVC-Anteil, 1,2 mm dick, (Bewertung: "mangelhaft"),

B): qualitativ hochwertige PVC-Bahn, 1,5 mm dick, (Bewertung: "gut"),

C): qualitativ hochwertige PVC-Bahn, 1,8 mm dick, (Bewertung: "sehr gut").

Die Prognose zur Restlebensdauer aufgrund der Veränderung der Materialeigenschaften nach 20 Jahren Liegezeit zeigt bei der PVC-Bahn (B) im Wasseranstaubereich eine Verringerung der Funktionsdauer von ca. 16 Jahren. Im Vergleich zum Gefällebereich sind die Veränderungen der Reißdehnung und -festigkeit deutlich ausgeprägter, dazu kommen Bahndickenabnahme (ca. 20%) und Änderung der Kältebruchtemperatur von -30°C auf -10°C .

Bei der FPO/TPO-Bahn auf Basis PP sind die Veränderungen der Materialeigenschaften, ebenfalls nach 20 Jahren Liegezeit, im Vergleich wesentlich geringer. Der Einfluß von temporären Wasseranstaubereichen auf das Alterungsverhalten ist jedoch auch hier zu erkennen.

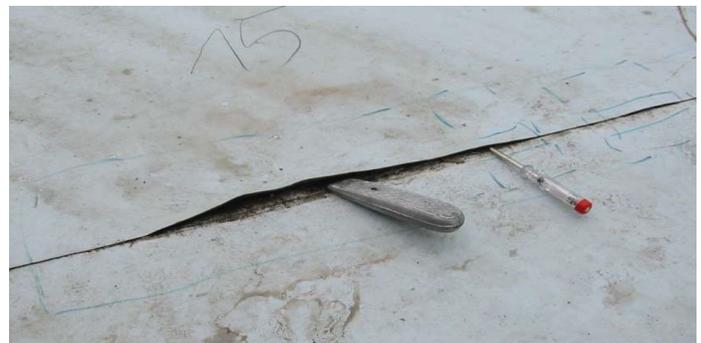
Abbildung 4:
Offene Naht nach 13 Jahren bei einer qualitativ hochwertigen PVC-Bahn, 1,5 mm dick, Einlage: Glasvlies, unter XPS-Umkehrdachdämmung mit 2% Gefälle verlegt.

Bei allen bisher untersuchten Schadensfällen traten Undichtigkeiten nach ca. 6 - 13 Jahren durch offene Schweißnähte bei den bauseits gefertigten Fugenähten auf. Festgestellt werden konnte, dass es sich hierbei immer um Verarbeitungsfehler handelt, bei denen partiell keine materialhomogene Nahtverschweißung erfolgt ist.

Die nur verklebten bzw. mangelhaft verschweißten Fugenähte öffnen sich im Lauf der Jahre - siehe Abbildung 4.

Bei diesem Praxisbeispiel handelt es sich um eine qualitativ hochwertige PVC-Bahn, 1,5 mm dick, Glasvlieseinlage, verlegt mit 2% Gefälle unter XPS-Wärmedämmung. Durch die optimale Verlegung hat sich das Alterungsverhalten der Bahn so in Grenzen gehalten, dass die Prognose eine Lebensdauer von >40 Jahren ergab. Aufgrund des lange unbemerkten Wassereintritts und der daraus resultierenden Feuchteschäden in der Deckenkonstruktion musste die Dachfläche jedoch schon nach 13 Jahren komplett saniert werden.

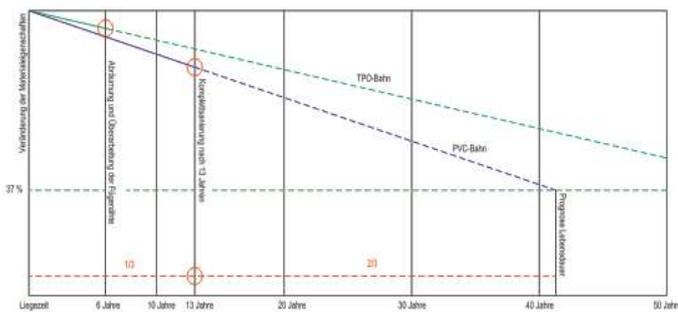
Ein weiteres Beispiel betrifft eine qualitativ hochwertige FPO/TPO-Bahn, 2,0 mm dick, verlegt im Gefälle unter einer extensiven Dachbegrünung. Bereits nach 6 Jahren traten Undichtigkeiten auf. Nach dem Abräumen der Begrünungsschichten wurden partiell offene Nähte festgestellt, die auf Verarbeitungsfehler zurückzuführen waren. Nach einer Prüfung aller bauseits gefügten Nähte wurden die Fehlstellen nach intensiver Vorbehandlung mit Bahnenstreifen überschweißt.

Darstellung 3:
 Beispiel A: qualitativ hochwertige PVC-Bahn, 1,5 mm, Schaden nach 13 Jahren durch offene Nähte,
 Beispiel B: qualitativ hochwertige FPO/TPO-Bahn, 2,0 mm, Undichtigkeiten nach 6 Jahren durch offene Nähte,

Beide o.a. Beispiele zeigen auf, dass man mit qualitativ hochwertigen Produkten mangelhafte Flachdachkonstruktionen herstellen kann, die bereits nach wenigen Jahren versagen. Besonders kompliziert ist dies, bei Kunststoffabdichtungen mit Auflast wie z.B. extensiver Begrünung oder Ausführung als Umkehrdach). Eine komplette Abräumung der Dachfläche ist dann nicht zu vermeiden. Im günstigsten Fall können die Fehlstellen bei den Nähten mit Bahnenstreifen überschweißt werden. Im ungünstigsten Fall ist eine Komplettsanierung notwendig. Die Sanierungs- bzw. Nachbesserungskosten übersteigen eine fachqualifizierte Ausführungskontrolle (technische Abnahme) um ein Vielfaches.

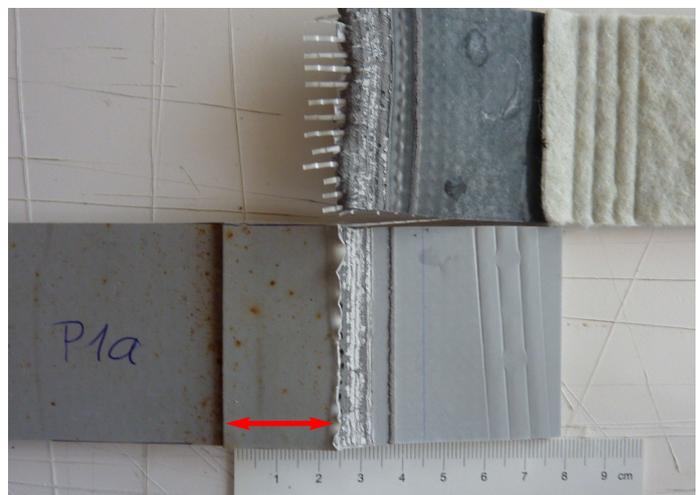
Abbildung 5:
 Probe nach Schälzugprüfung: Bruch der Bahn, materialhomogene Nahtfügebreite von ca. 22 mm.

Nach der Schälzugprüfung lässt sich ablesen ob die Fügenaht nur geklebt, nur wenige mm oder auf der erforderlichen Mindestbreite von 20 mm [4] materialhomogen verschweißt ist, denn beim Heißluftschweißen werden die Fügeflächen der Bahnen durch Heißluft plastifiziert und durch Druck materialhomogen verbunden. Bei einer fachgerecht ausgeführten materialhomogenen Fügenaht erfolgt bei der Schälzugprüfung eine Abschälung in der mittigen Einlagenebene oder einem Bruch - siehe Abbildung 5.

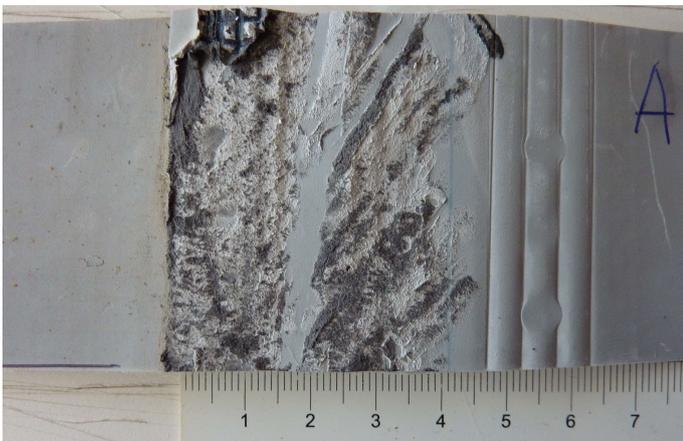
Abbildung 6: Nahtprobe einer mangelhaften Handschweißnaht nach Schälzugprüfung.

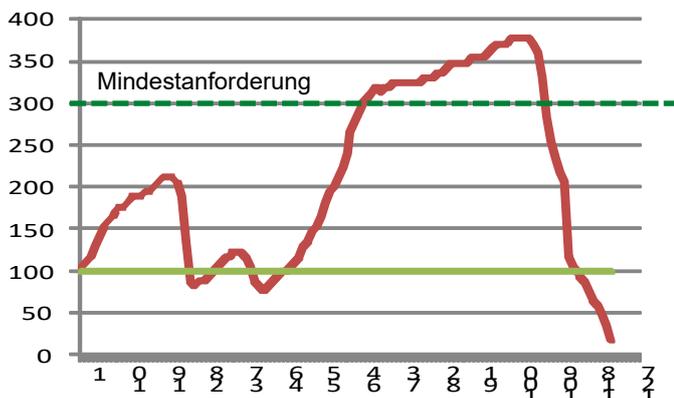
Darstellung 4: Kraft-Dehnungs-Diagramm der mangelhaften Handschweißnaht. **Aufgezeichnet wird die Schälzugkraft der Verklebung.**

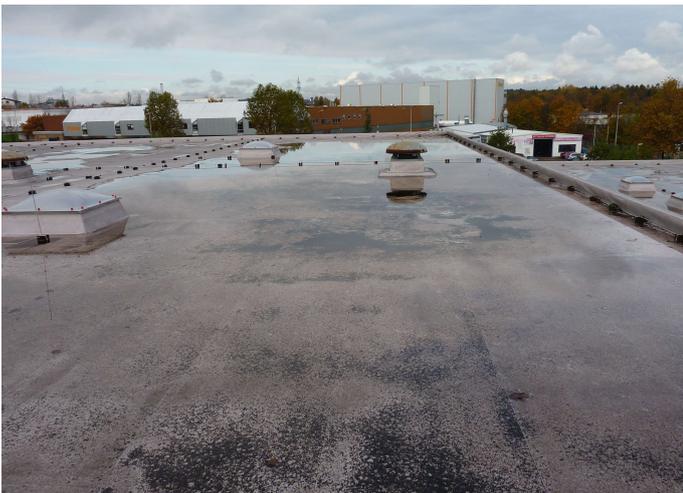
Abbildung 8:
Großflächiger Wasseranstan mit Schmutzablagerungen und Algenbildung.

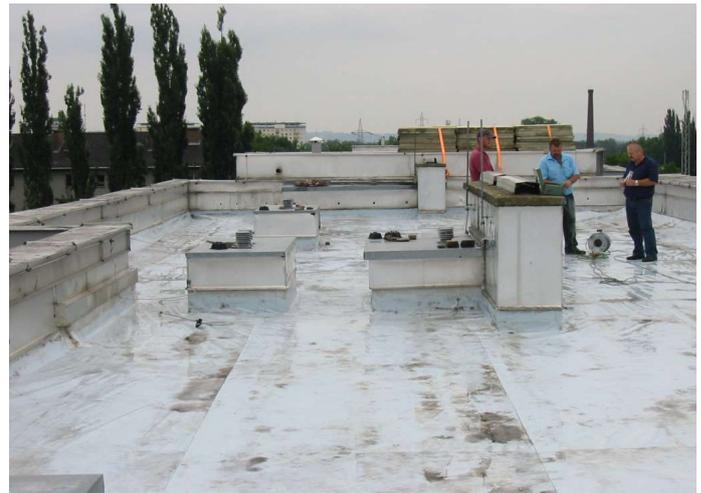
Abbildung 9: Zur Fehlersuche abgeräumte Dachfläche.

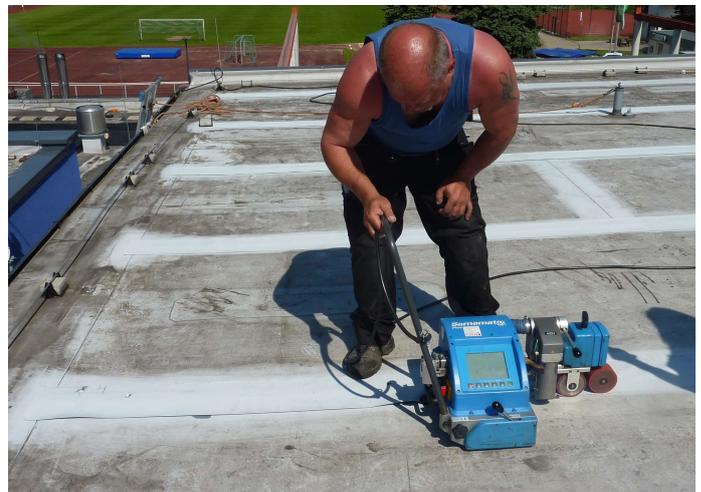
Abbildung 10: Überschweißen von mangelhaften Nahtbereichen mit Bahnenstreifen.
