Wolfgang Ernst

## Mangelhafte Ausführung in der Abdichtung

**Vertraglich geschuldet ist immer eine mangelfreie Ausführung der Abdichtung und kein temporär dichtes Flachdach. Fehler bei der Nahtfüging sind Verarbeitungsmängel, auch wenn eine momentane Dichtigkeit des Daches festgestellt wird. Verarbeitungsmängel sind nicht zu ignorieren, sondern fachgerecht nachzubessern.**

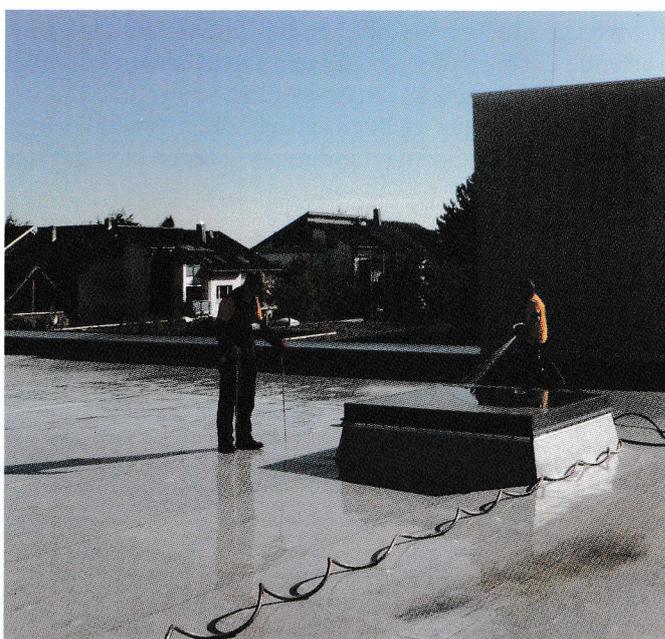
Mit allen oben genannten, marktüblichen Systemen können mehr oder weniger erfolgreich nur undichte Stellen in der Abdichtung zum Zeitpunkt der Messung festgestellt werden (Bild 1). Aussagen über die Nahtfügequalität und materialhomogene Nahtbreite lassen sich daraus nicht ab-

**Bild 1.** Leckageortung durch Elektroimpulsverfahren beim nachfolgend vorgestellten Praxisbeispiel

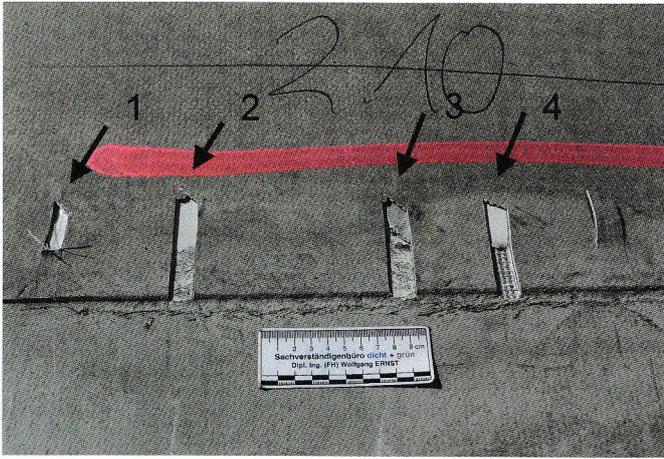
**Bild 2.** Schälzugprüfung vor Ort bei einer 1,8 mm dicken PVC-Bahn: Bestandene Nahtprüfung bei Probe 1: Abriss der Bahn, Probe 4: Abschälung in der Einlagenebene. Mangelhafte Fügenaht: Probe 2: leichte Verklebung, Probe 3: Verklebung mit Anhaftung. Eine momentane Dichtigkeit wurde durch das Abschmelzen der Nahtvorderkante mit dem Handfön hergestellt.

Die Nahtqualität lässt sich nur durch eine zerstörende Schälzugprüfung der Fügenaht feststellen. Der fachqualifizierte Experte mit langjähriger Erfahrung erkennt an der Ausführung der Nähte Unregelmäßigkeiten und kann dann bei kritischen Bereichen Schälproben anfertigen (s. Bild 2). Beurteilungskriterien sind dabei Schälzugkraft und materialhomogene Schweißnahtbreite. Werden die Mindestanforderungen nicht erreicht, ist die Naht mangelhaft.

Schälzugprüfungen können an besonders kritischen Nahtbereichen örtlich ausgeführt werden. Hierzu werden aus der Naht ca. 1–2 cm breite Prüflinge von der Oberlagsbahn herausgeschnitten und abgeschält (s. Bild 2). Reißt der Prüfling vor der Naht bzw. im Bereich der Gewebeeinlage, ist eine materialhomogene Verschweißung vorhanden. Lässt sich der Prüfling jedoch mit geringem Kraftaufwand

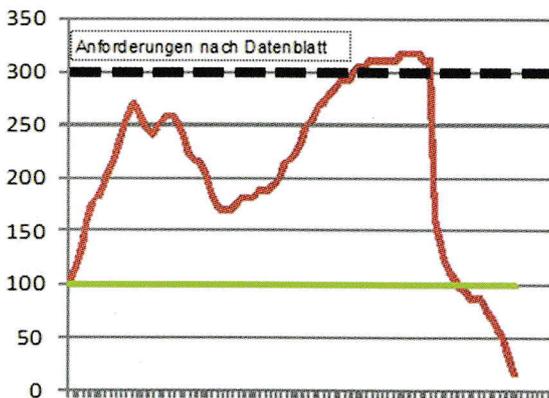
**Bild 3.** Kraft-Dehnungs-Diagramm einer verklebten Naht bei einer Kunststoffbahn mit momentan dichter Schweißraupe an der Nahtvorderkante

Für die Schälzugprüfung gibt es genormte Prüfverfahren. Bei Kunststoffbahnen sind die Schälzugprüfungen nach DIN EN 12316-2 – Schälwiderstand der Fügenaht – durchzuführen. Die Prüfwerte werden an einer 50 mm breiten Nahtprobe ermittelt. Bei der Schälzugprüfung wird ein Kraft-Zug-Diagramm aufgezeichnet (s. Bilder 3 und 4). Als Mindestanforderung gelten die im jeweiligen Datenblatt der Kunststoffdachbahn angegebenen Werte. Die Werte der Zugkraft werden in N/50 mm angegeben. Liegen diese deutlich unterhalb der vom Hersteller angegebenen Mindestanforderungen, ist die Naht mangelhaft. Ein zweites Beurteilungskriterium ist die materialhomogene Nahtfügebreite. Wird die erforderliche materialhomogene Mindestnahtbreite deutlich unterschritten, ist die Naht ebenfalls mangelhaft.

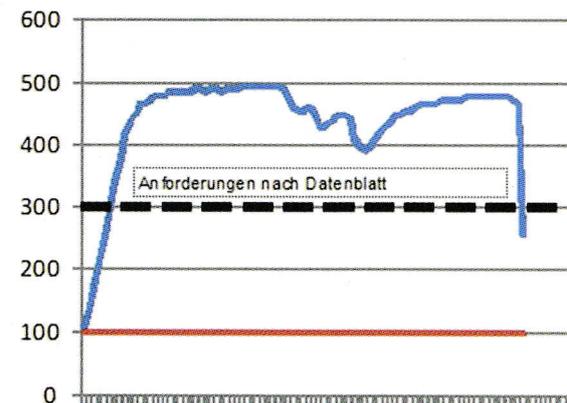
**Bild 4.** Kraft-Dehnungs-Diagramm einer optimalen Naht bei einer Kunststoffbahn. Solche Nahtfugungen bleiben dauerhaft dicht

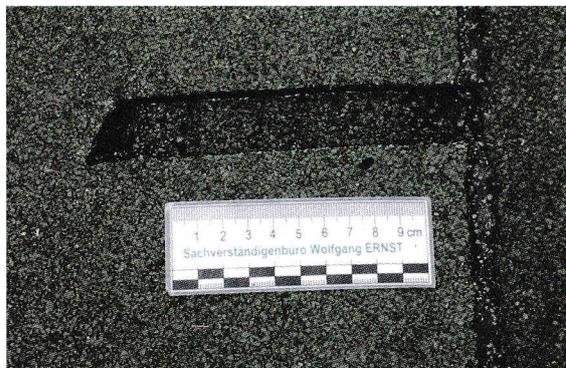
Bei Bitumenbahnen findet man keine Angaben zur Nahtqualität. Insbesondere bei beschieferten Oberlagsbahnen ist immer wieder festzustellen, dass bei Schweißnähten auf der besplitteten Oberfläche keine Nahtvorbehandlung erfolgt. Die Ursache für solche mangelhaften Nahtverbindungen liegt meist darin, dass zähes Deckschichtbitumen die Schieferbesplittung im Nahtbereich nicht oder nicht ausreichend einzuhüllen vermag. Ein notwendiger homogener Verbund zwischen den Bahnen kommt nicht zustande (Bild 5). Der Schiefersplitt wirkt kapillar und zieht

**Bild 5.** Schälzugprobe bei der Kopfnahnt einer beschieferten Polymerbitumen-Oberlagsbahn. Die nicht vorbehandelte Besplittung wirkt als Trennlage. Die Oberflächenbahn lässt sich leicht abziehen. Eine momentane Dichtigkeit ist durch die Bitumenwulst an der Nahtvorderkante gegeben. Die Naht ist mangelhaft.

Wasser. Die Folge sind Nahtablösungen, die undicht werden und auch nicht mehr wurzelfest sind.

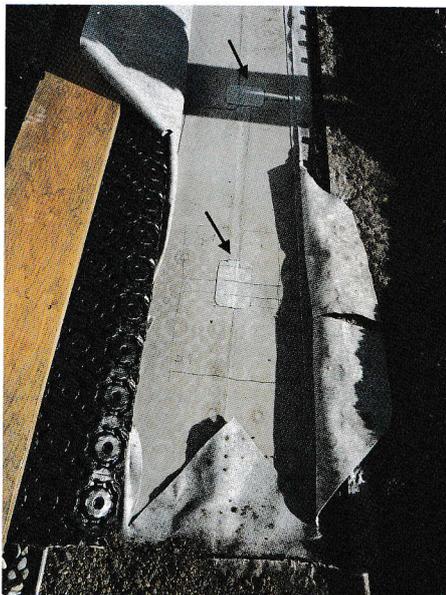
**Bild 6.** Folienpflaster über den bei der Leckageortung vorgefundenen Leckstellen; dazwischen mangelhafte Nahtverschweißung, festgestellt durch Schälzugprüfung bei der Nahtprüfung

Eine Nahtprüfung durch den Sachverständigen im Bereich der Leckstellen ergab, dass die Fügenähte neben der festgestellten Leckstelle auf der gesamten Länge mangelhaft sind. Die momentane Dichtigkeit der Dachfläche war nur durch die Verklebung der Fügenähte gegeben. Eine materialhomogene Verschweißung der Fügenähte war nicht vorhanden. Die Nachbesserung war somit nicht nur auf die undichten Stellen (nach Prüfprotokoll) begrenzt, sondern auf die gesamte mangelhafte Nahtausführung (Bilder 6 und 7). Die Abnahme der Dachfläche wurde daraufhin verwei-

gert und der Unternehmer aufgefordert, alle mangelhaft ausgeführten Fügenähte fachgerecht zu überarbeiten.

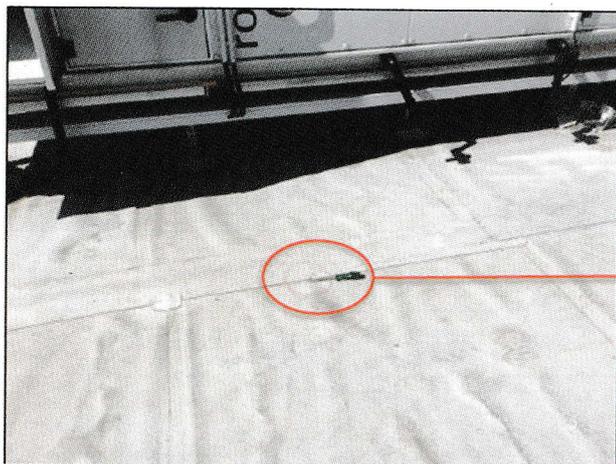
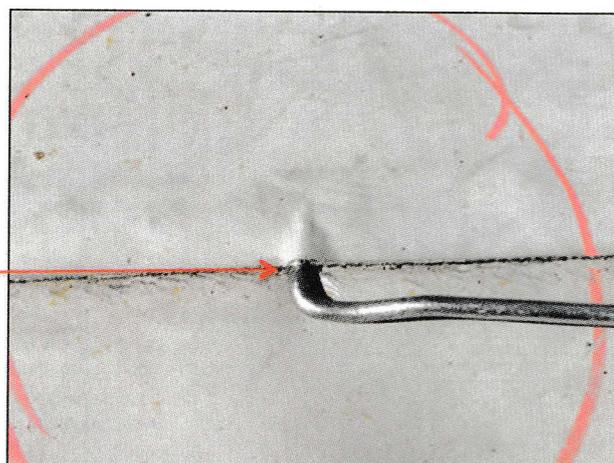
**Bild 8.** Auszug aus dem Prüfprotokoll der Leckageortung: „In der Fläche wurden mehrere ca. 0,4–0,8 cm lange defekte Nahtverbindungen festgestellt. Die Fehlstellen sind zu überschweißsen“.

Mit 10 cm × 10 cm großen aufgeschweißten „Folienpflastern“ auf Leckstellen ist das Problem einer mangelhaften Ausführung der Fügenähte nicht gelöst (Bild 8). Es ist eine Notlösung zur Herstellung einer momentanen Dichtigkeit und keine fachgerechte Nachbesserung einer mangelhaften Leistung. Der Besteller muss solche Symptombehandlungen nicht akzeptieren und sollte grundsätzlich auf fachgerechten Nachbesserungen bestehen.

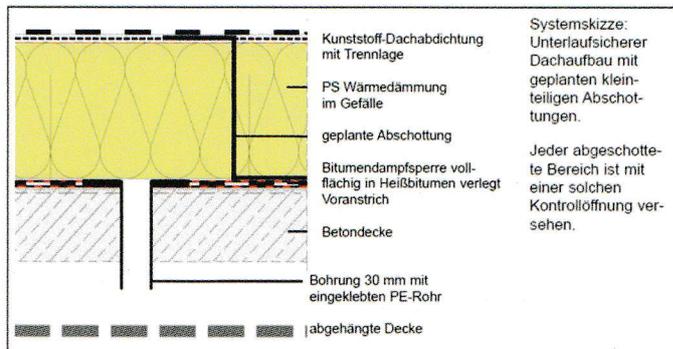
**Bild 9.** Sinnvoll abgeschottete Dachteilfläche mit Bohrung durch die Betondecke als Frühwarnsystem für eventuell später eintretende Undichtigkeiten

- Kontrollbohrungen (30 mm) durch Dampfsperre und Betondecke an geplanten Stellen, jeweils im Vorzimmer/Sekretariat der einzelnen Abteilungsleiter als „Frühwarnsystem“ für evtl. später auftretende Undichtigkeiten (s. Bild 9).
- hochwertige, 2,4 mm dicke PVC-Kunststoffbahn, lose verlegt, auf PS-Gefälledämmung mit Trennlage
- Ausführung durch qualifizierte Firma mit vom Hersteller geschulten Mitarbeitern und Qualitätssicherung durch dokumentierte, tägliche Eigenüberwachung (Schweißproben) und stichprobenartige Fremdkontrolle (Nahtproben).

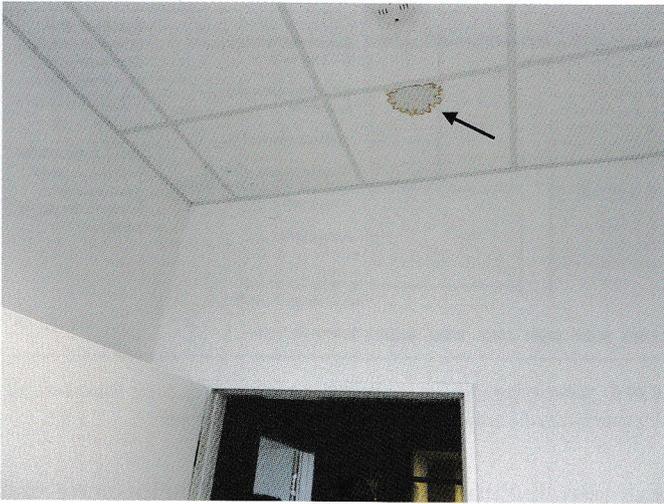
**Bild 10.** Tropfspuren an der Deckenplatte der abgehängten Decke direkt unter der Kontrollbohrung. Undichtigkeiten werden sofort erkannt und können umgehend behoben werden. Die Ursachensuche ist auf eine sinnvoll abgeschottete Dachteilfläche begrenzt. (Fotos/Grafiken: Wolfgang Ernst)

Solche Maßnahmen wurden zwischenzeitlich bei mehreren Objekten durchgeführt und haben sich bewährt. Bei einem Objekt mit sich ständig ändernden technischen Dachaufbauten wurde die Tropfstelle in der abgehängten Decke im Sekretariat der Abteilung gleich erkannt (Bild 10). Die Sekretärin hat dann den mit der Wartung beauftragten Dachdecker benachrichtigt, der umgehend den abgeschotteten Dachteilbereich über dieser Abteilung überprüft und in kürzester Zeit die Undichtigkeit behoben hat. Danach wurde die Deckenplatte ersetzt.
