# Informationsforum

Berichte und Fakten der Europäischen Vereinigung dauerhaft dichtes Dach - ddD e.V.

Aktuelles Titelthema: Sanierung/Revitalisierung

Ausgabe 29 - Sommer 2016

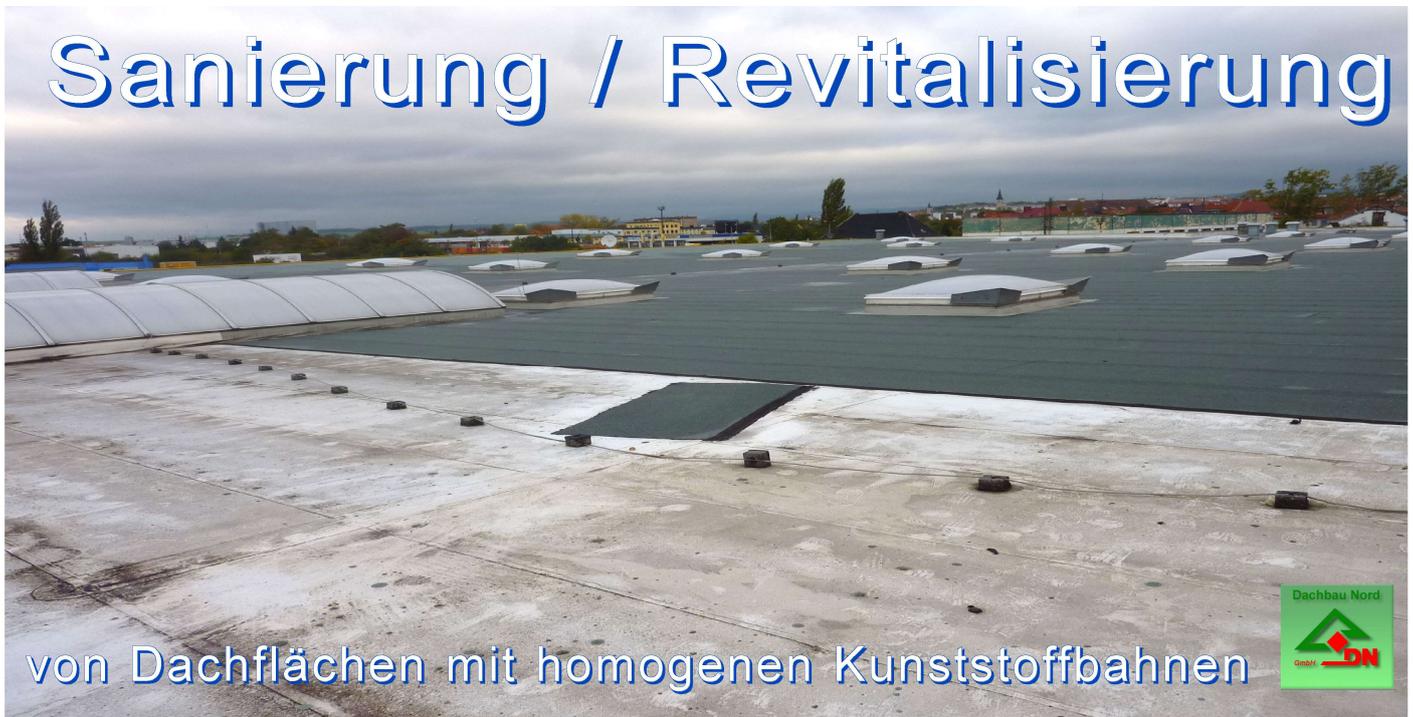
Die vorliegenden Schadensfälle betreffen frei bewitterte Dachflächen, lose verlegt, mechanisch befestigt. Der Schadenseintritt erfolgte jeweils in den Wintermonaten nach einer Liegezeit von 12 und 18 Jahren. Das Schadensbild war bei den Objekten vergleichbar: plötzlich auftretende Kältebruch-Splitterisse (Shattering).

Abbildung 01 (oben): Einkaufszentrum in Thüringen: Trapezblechdach, PE-Dampfsperre, 100 mm Mineralfaserdämmung, Abdichtung: EVA/PVC-Bahn, 1,2 mm dick, unterseitig vlieskaschiert, lose verlegt, mechanisch fixiert. Schadenseintritt: Winter 09/10. Besonderheit: Der laufende Verkaufsbetrieb musste gewährleistet werden. Ausführung: DFa. Dachbau Nord GmbH, Halle/Saale

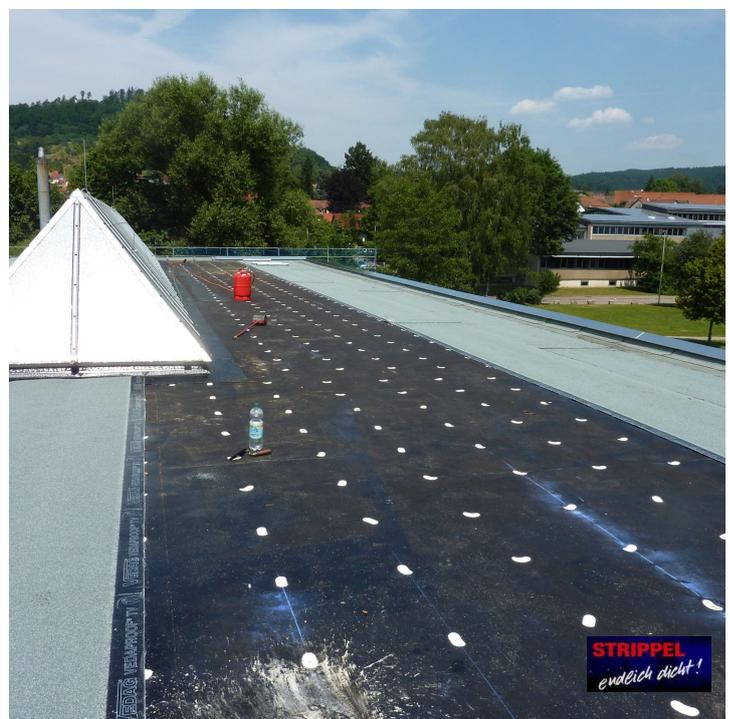
Abbildung 02 (rechts): Sporthalle in Baden-Württemberg, Baujahr 1985, Abdichtung mit EVA-Bahn, lose verlegt, mechanisch befestigt, 1. Dachsanierung 1998 mit PVC-P (bv), 1,5 mm dick, unterseitig gewebebeschichtet, lose verlegt, mechanisch befestigt. 2. Dachsanierung 2012 als Regenerationsmaßnahme. Ausführung: Fa. Strippel Bedachungs GmbH, Karlsruhe
