Berichte und Fakten der Europäischen Vereinigung dauerhaft dichtes Dach - ddD e.V.

Kälte: Wenn TPO-Bahnen Kräfte entwickeln

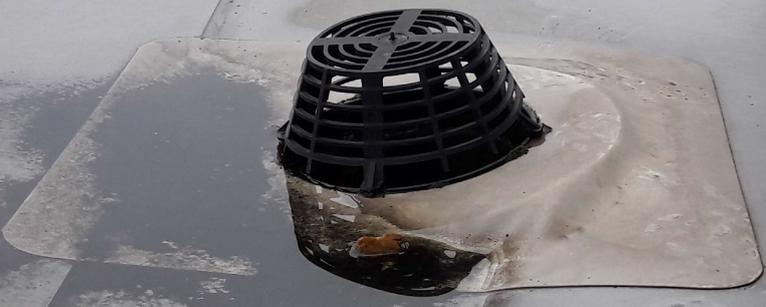
Herausgezogene Dachabläufe

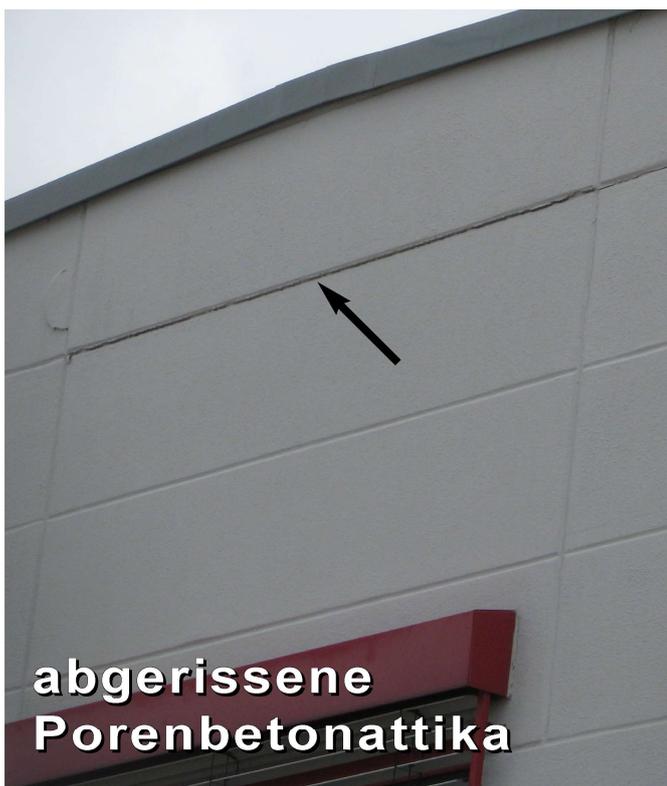
abgerissene Porenbetonattika

Herausgezogene Dachabläufe, abgerissene Porenbetonattiken und abgesicherte Befestiger, die nicht auf Querkraften ausgelegt sind, sind das Ergebnis bei **„hochmodernen Bahnen mit hervorragender Materialqualität der absoluten Spitzenklasse aus FPO-PP“** (Werbung des Herstellers).

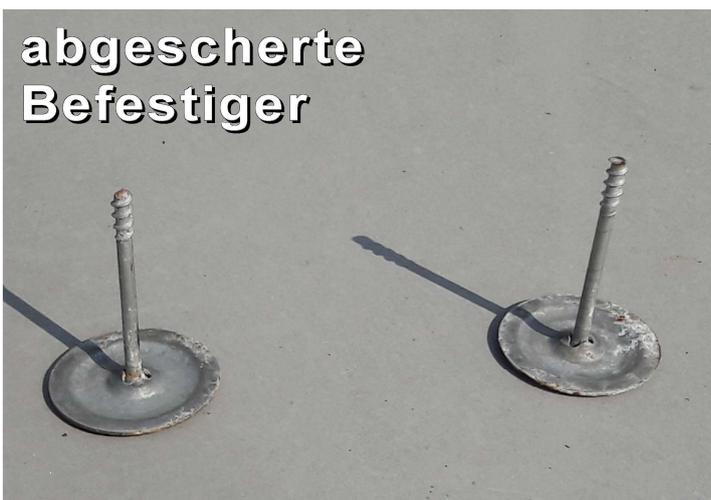
abgescherte Befestiger
